LAUDO TÉCNICO DAS ANOMALIAS DO TELHAMENTO DO PRÉDIO DA FÁBRICA DE CULTURA 4.0 DE SANTOS, PARTE 1

São Paulo, julho de 2024

Esse Relatório trata da primeira parte (Laudo técnico contento as anomalias)

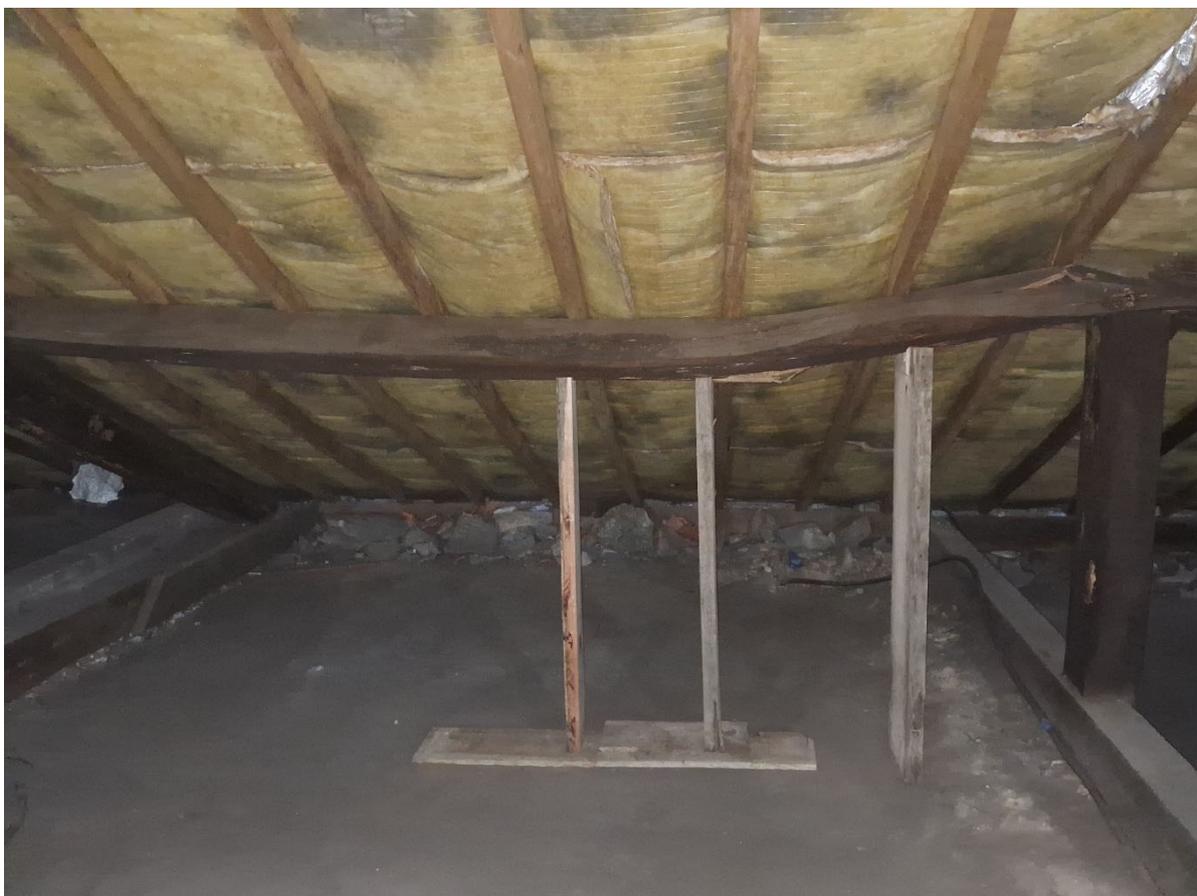
Detalhe de uma terça do telhado que trincou e cedeu por conta de ataque de insetos xilófagos e umidade.

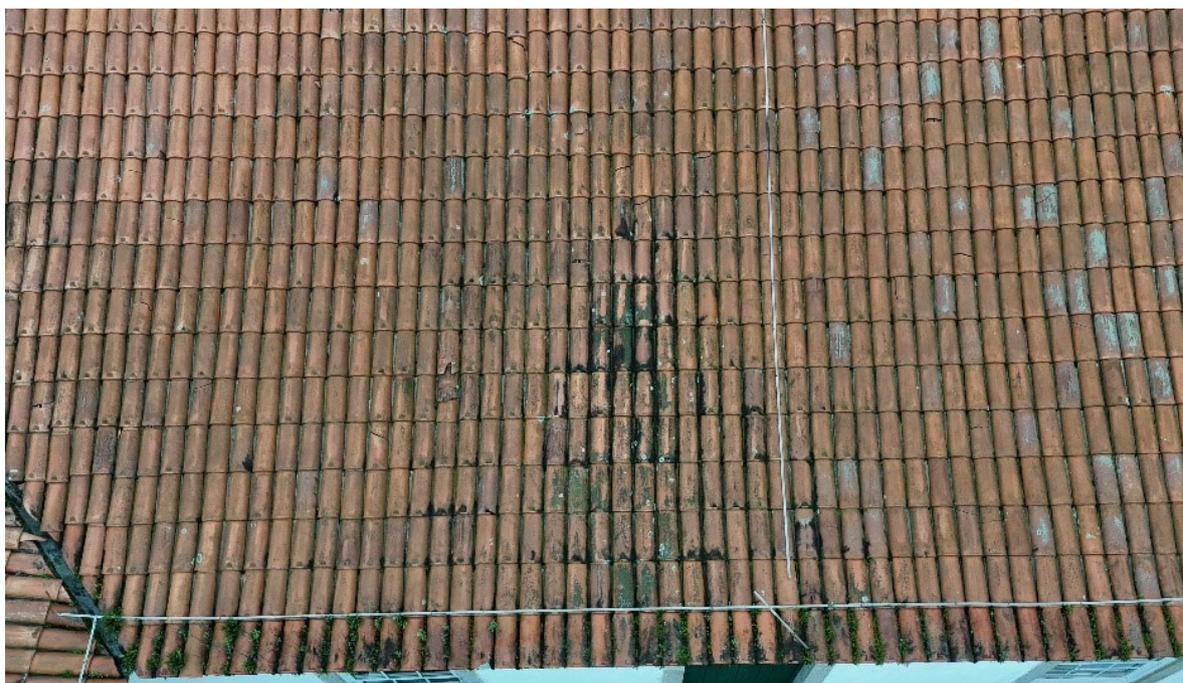
No caso da cobertura da Casa de Cultura 4.0 de Santos, a sujidade incrustada bloqueia os sistemas de drenagem resultando no acúmulo de água levando às infiltrações e vazamentos, corrosão e desgaste prematuro das telhas levando à necessidade de substituição antecipada.

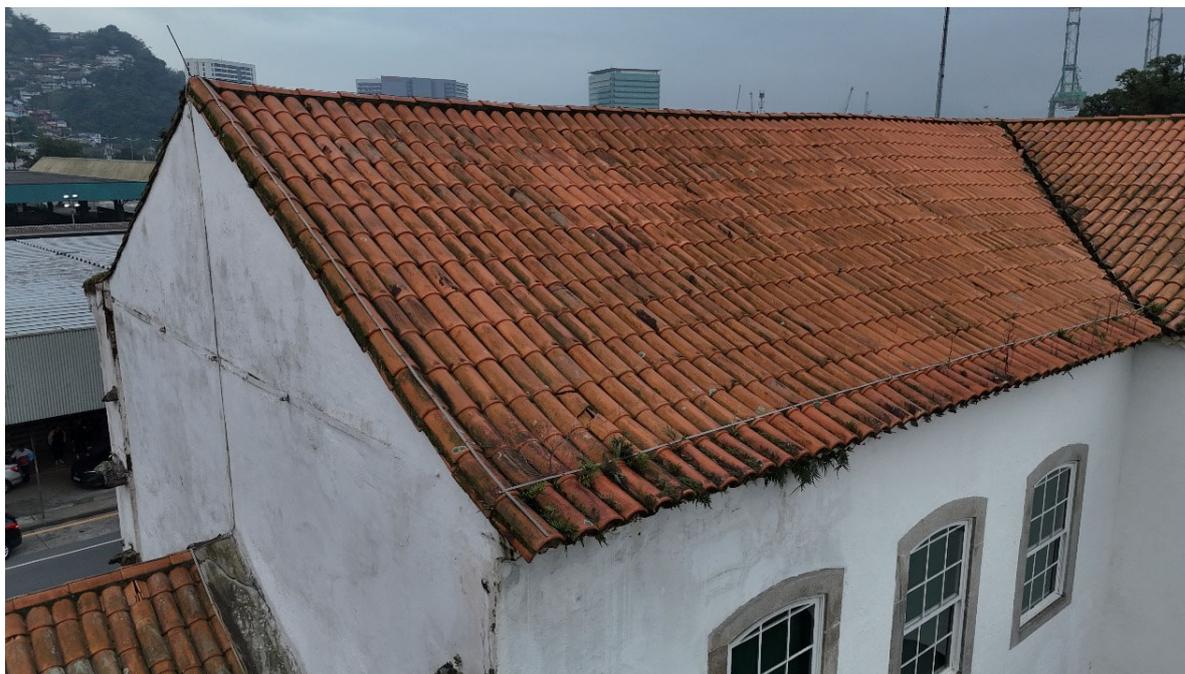
Encontramos nos telhados da Casa de Cultura, essa vegetação invasiva em quase todos os beirais do tipo “beira-seveira” causando obstrução do sistema de escoamento de águas, a ruptura e o deslocamento das telhas, a instabilidade dos encaixes, podendo destruir as peças de madeira da estrutura e causando manchas de umidade pelas paredes internas e externas.

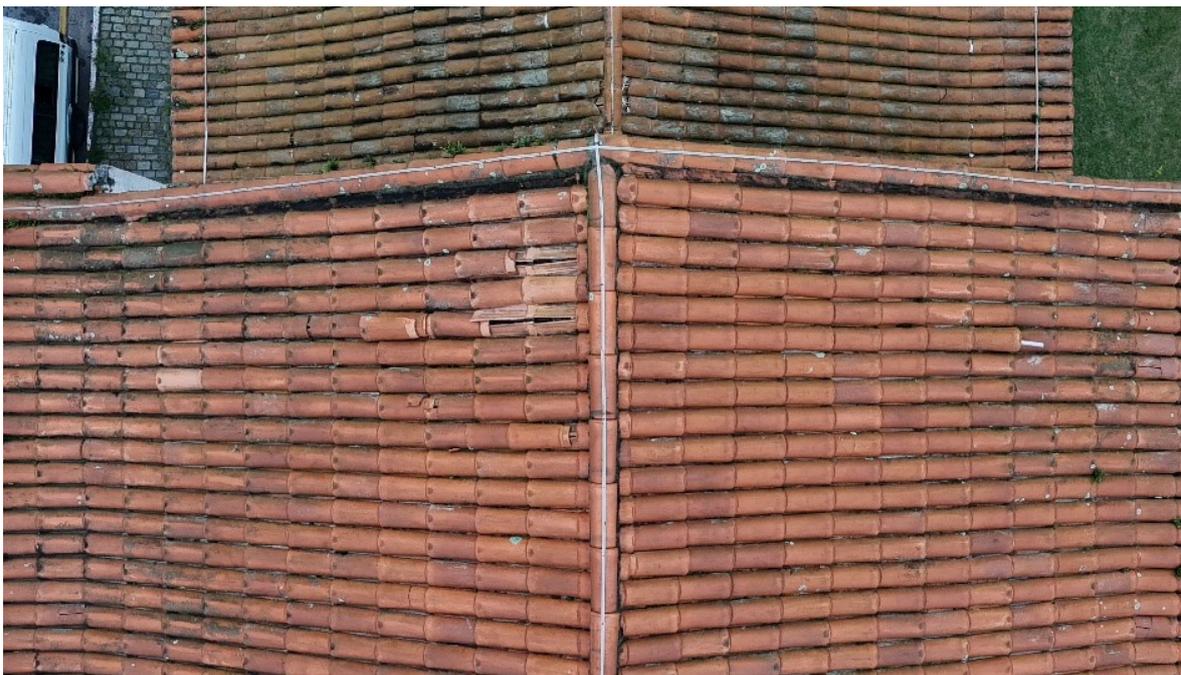
Aqui se enquadram também além das telhas danificadas, as trincadas e as faltantes.

Com o voo de drone foi possível identificar diversas áreas onde ocorrem essa patologia. As goteiras são visíveis quando chove, pois, a água goteja em determinados locais e empoça na laje do telhado do pavimento térreo e no forro de madeira do pavimento superior. Nem sempre o problema está onde surge a goteira, pois a água escorre pela manta de impermeabilização, até encontrar o ponto de escoamento, tornando a manutenção interna inviável.

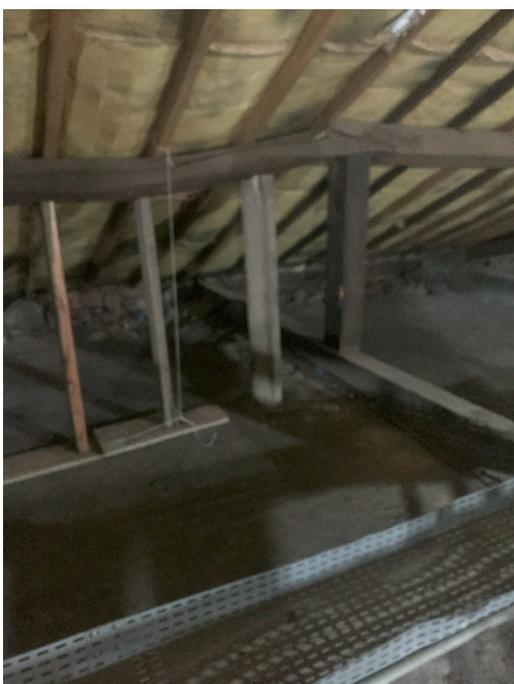
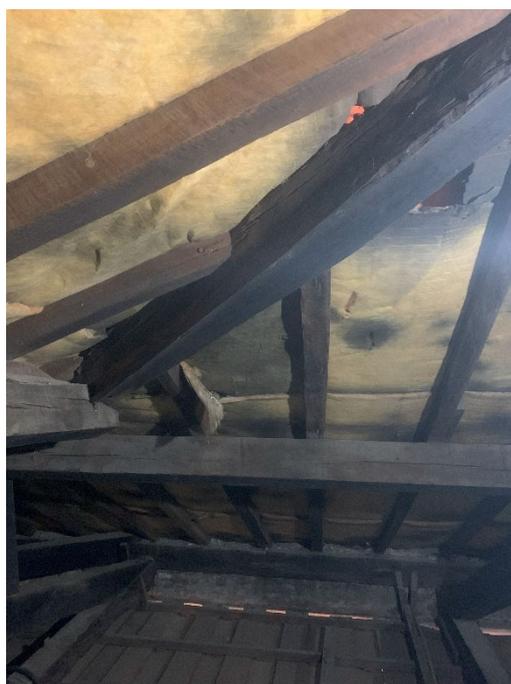
Foram enquadradas nesta categoria aqueles elementos da cobertura que apresentam patologias intratáveis, seja pela perda severa de seção transversal decorrente do ataque de insetos, seja por deformações visíveis e irreversíveis, que indicam falência estrutural — ou ambos.

Os casos mais preocupantes destas “ruínas” são os das terças que apresentam esmagamento junto aos apoios. Nestas peças o colapso estrutural é iminente, quando não já ocorrido, haja visto que o que mantém estes elementos na posição atual são “escoras” e outras intervenções posteriores. Podemos citar a terça entre as tesouras T21 e T22 do telhado do pavimento térreo e o espigão entre as tesouras T4 e T6 do telhado do pavimento superior.

Quanto à distribuição destas peças, observa-se que diferentemente de outras patologias que ocorrem de forma mais dispersa e isolada, os casos de ruína ocorrem em grandes porções de elementos contínuos nos dois telhados (terreo e superior). Não por acaso, estes elementos recebem as maiores cargas da estrutura, e é plausível que sua falência estrutural decorra de subdimensionamento, combinado com a degradação do material, seja pela ação da intempérie ou de agentes exógenos, tais como colônias de insetos xilófagos. O subdimensionamento, por sua vez, pode ser decorrente da substituição do telhamento original por uma estrutura mais pesada, ou por escolha equivocada dos materiais e/ou dimensões das partes utilizadas.

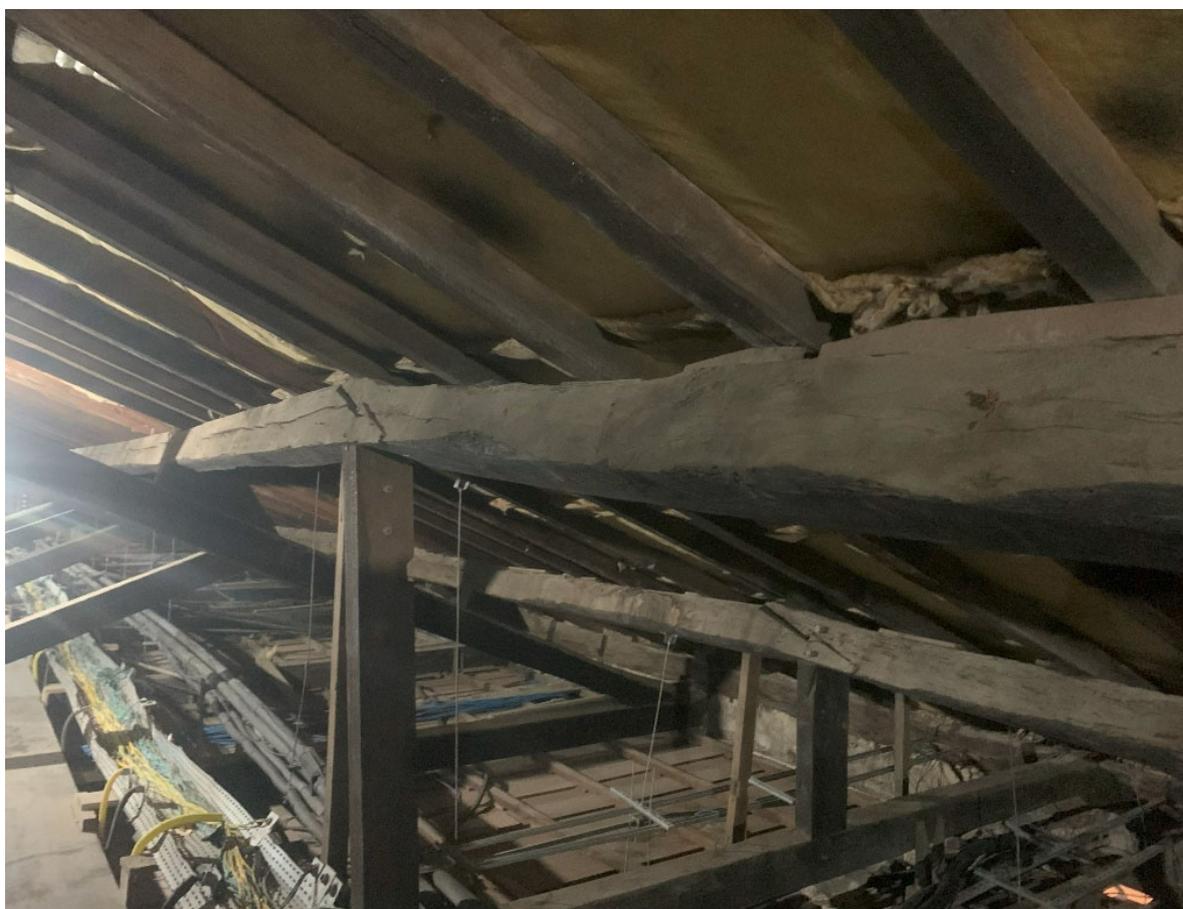
No caso das coberturas do edifício da Casa de Cultura 4.0 de Santos, são perceptíveis trechos de terças com flechas muito superiores à norma, indicando assim um estresse estrutural que, aliado ao desgaste do material, tende a se agravar com o tempo, e que, portanto, enquadram-se como patológicas.

No mapeamento gráfico das peças com abaulamento, notamos uma maior concentração desta patologia nas terças das águas maiores — leste e oeste. É bastante plausível, pois, que estes elementos estejam sobrecarregados por subdimensionamento ou sobrecarga posterior (por substituição do telhamento), e, portanto, apresentam estas deformações excessivas. Também é possível que o próprio desgaste do material ou ataque de insetos tenham resultado na perda de resistência estrutural, resultando no seu abaulamento.

Ainda sobre este ponto, cabe observar que os vãos entre tesouras diferem entre as alas da cobertura. Na ala leste os vãos são sensivelmente menores que na ala oeste, e ainda assim não há diferença quanto à distribuição desta patologia. Na ala leste, onde os vãos são menores, as terças são mais antigas e possivelmente originais, enquanto na ala oeste, as terças são visivelmente mais novas.

É possível portanto que as terças na ala oeste tenham sido substituídas justamente por apresentar falência estrutural mais cedo, devido aos maiores vãos entre as tesouras, enquanto na ala oeste as terças originais ainda persistem, apesar dos sinais de terem alcançado o limite da sua vida útil.

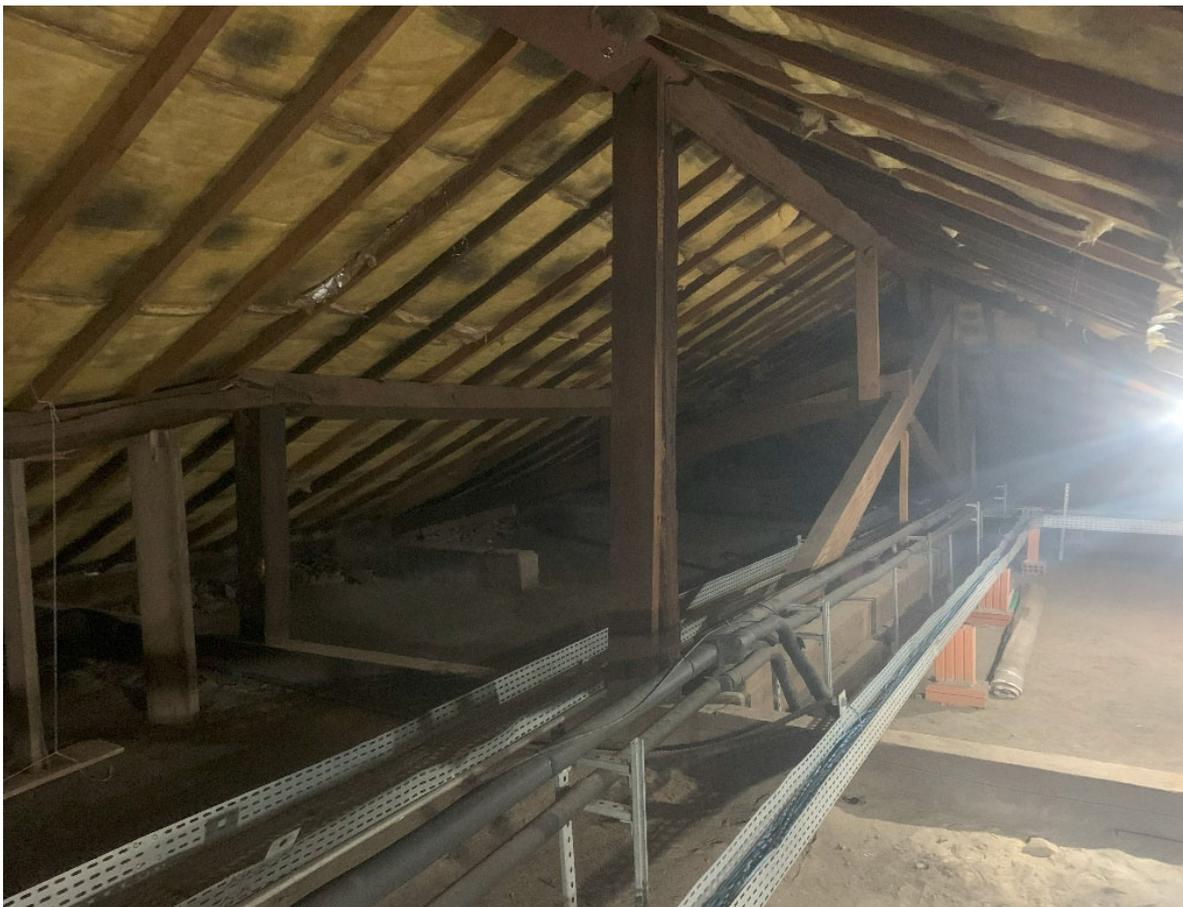
Entre as partes faltantes relevantes que foram mapeadas nos telhados da Cadeia Velha, destacamos as empenas das tesouras T07, T12 e T22. Supõe-se que as peças originais devem ter se degradado até o limite da vida útil, e foram então removidas. No seu lugar, foram utilizados montantes para servir de apoio às terças, o que soluciona, ao menos de imediato, o problema das cargas verticais da cobertura. No entanto, a perda da empena prejudica a estabilidade lateral da cobertura, que tende então a se movimentar e “abrir”, deslocando as terças para fora do eixo original, e causando esforços de torção e tração, entre outros, normalmente não previstos para este tipo de estrutura.

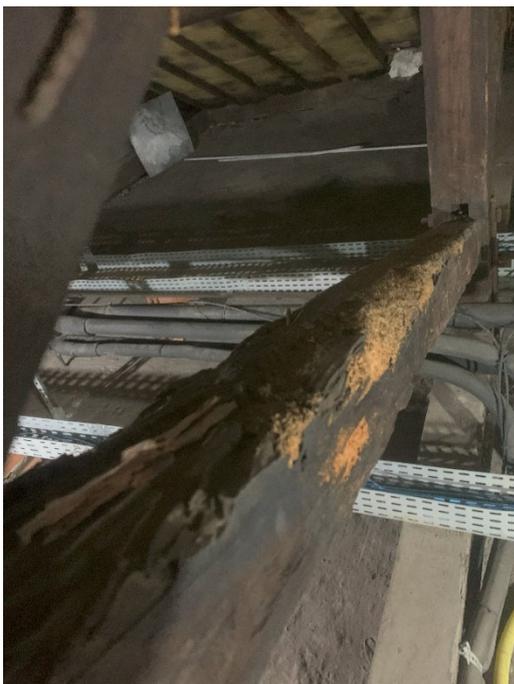
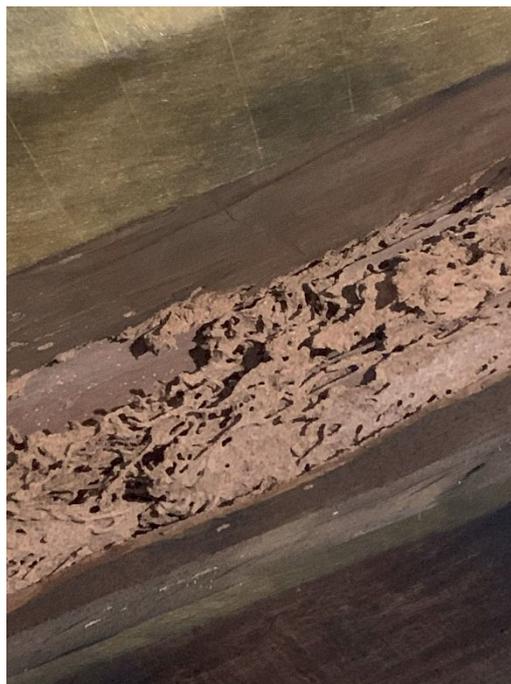
No caso da Casa de Cultura 4,0 de Santos, demarcamos as peças mais severamente afetadas, tanto nos casos em que se identificam sinais visíveis de ataque em andamento, como nos casos em que a atividade dos insetos já pode ter cessado, mas a degradação ainda é visível, e, portanto, mais suscetível à reincidência. Também notamos um número bastante elevado de peças que passaram por desbaste das arestas, no contexto das ações que já foram realizadas em momentos anteriores para mitigação dos efeitos dos ataques de insetos.

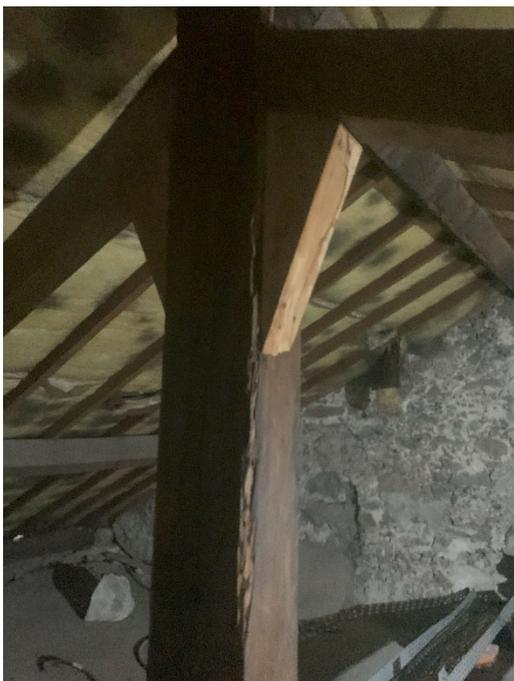
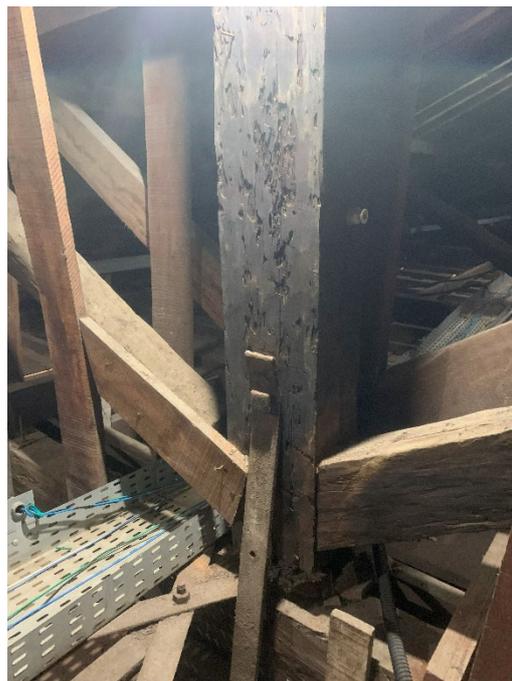
No caso das coberturas da Casa de Cultura, destacamos como intervenções posteriores apenas aquelas que foram inseridas com intuito claro de fazer suplementações à estrutura original. No caso das plantas, destacam-se os casos da “meia-tesoura” denominada de T32 e a tesoura suplementar T18 instalada junto à T19.

Já no caso das tesouras em si, as intervenções são mais pontuais e muito mais numerosas. Os casos mais comuns são de peças de reforço das conexões existentes, e “calços” instalados junto aos topos das tesouras, para conexão com a cumeeira e demais terças.

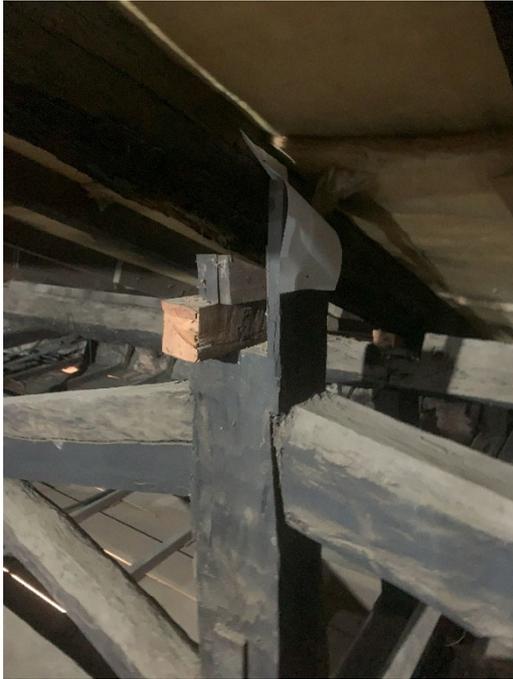
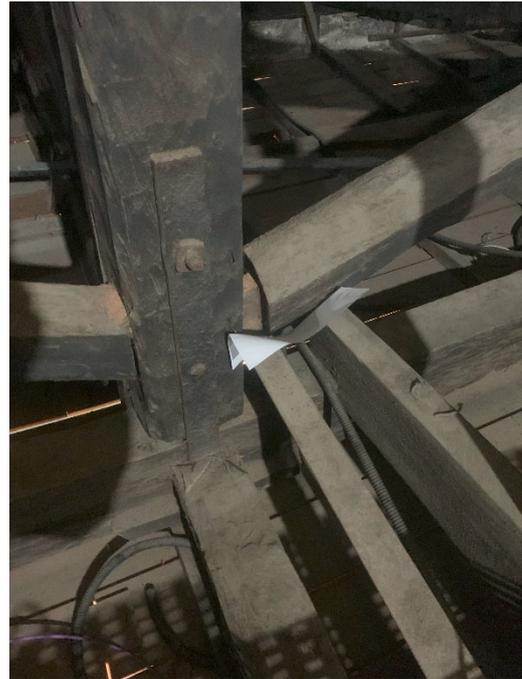
São as peças que se desencaixaram e apresentam riscos à estrutura pois pode torcer o esquema do telhado. No caso da Casa de Cultura, foram mapeadas as peças individualmente através das tesouras desenhadas e são inúmeros casos em que se apresentam, ora entre as mãos francesas e as empenas, ora entre os pendurais e as linhas e ainda entre os pendurais e as empenas.
