LAUDO TÉCNICO DAS ANOMALIAS DO TELHAMENTO DO PRÉDIO DA FÁBRICA DE CULTURA 4.0 DE SANTOS, PARTE 1

São Paulo, julho de 2024

Esse Relatório trata da primeira parte (Laudo técnico contento as anomalias)

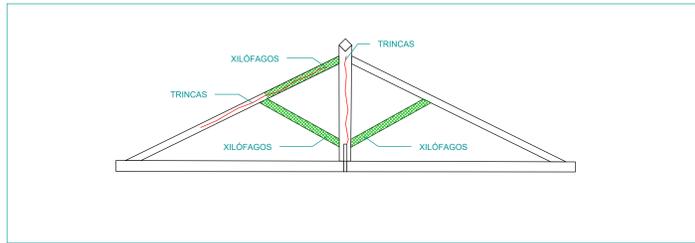
T20

207 - PEÇAS NÃO ORIGINAIS
